## TÓPICO 1 – (Patologías de las construcciones)

### Causas de deterioro en estructuras emplazadas en la zona de Bahía Blanca

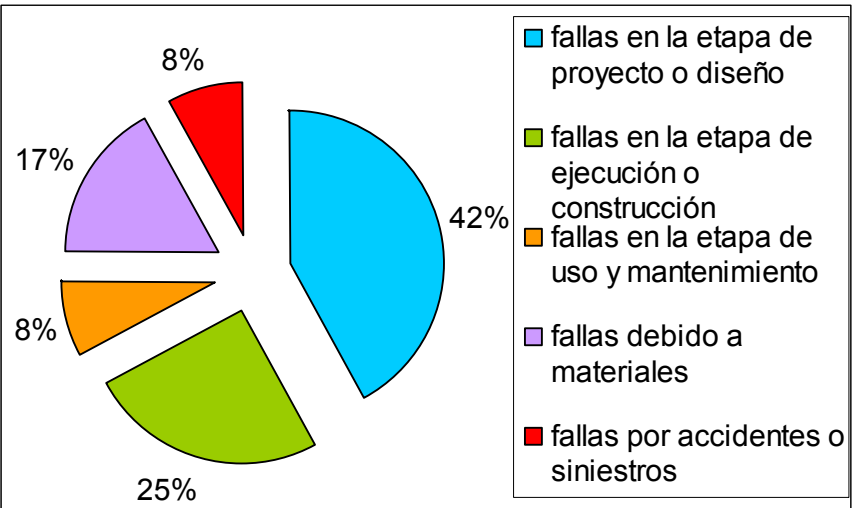
Figura 1: Causas principales de deterioro

Teniendo en cuenta las causas principales de deterioro en cada una de las obras estudiadas, se recalcularon los porcentajes de distribución de fallas según las diferentes etapas del proceso constructivo: fallas en la etapa de proyecto 42%; en la etapa de ejecución 25%; en la etapa de uso y mantenimiento 8%; debido a materiales 17% y por accidentes o siniestros 8%. En la Fig. 1 se grafican los resultados obtenidos.
